Piano Attuativo PA6

Intervento di trasformazione dell'ex Caserma Mameli

Verifica della Progettazione Preliminare

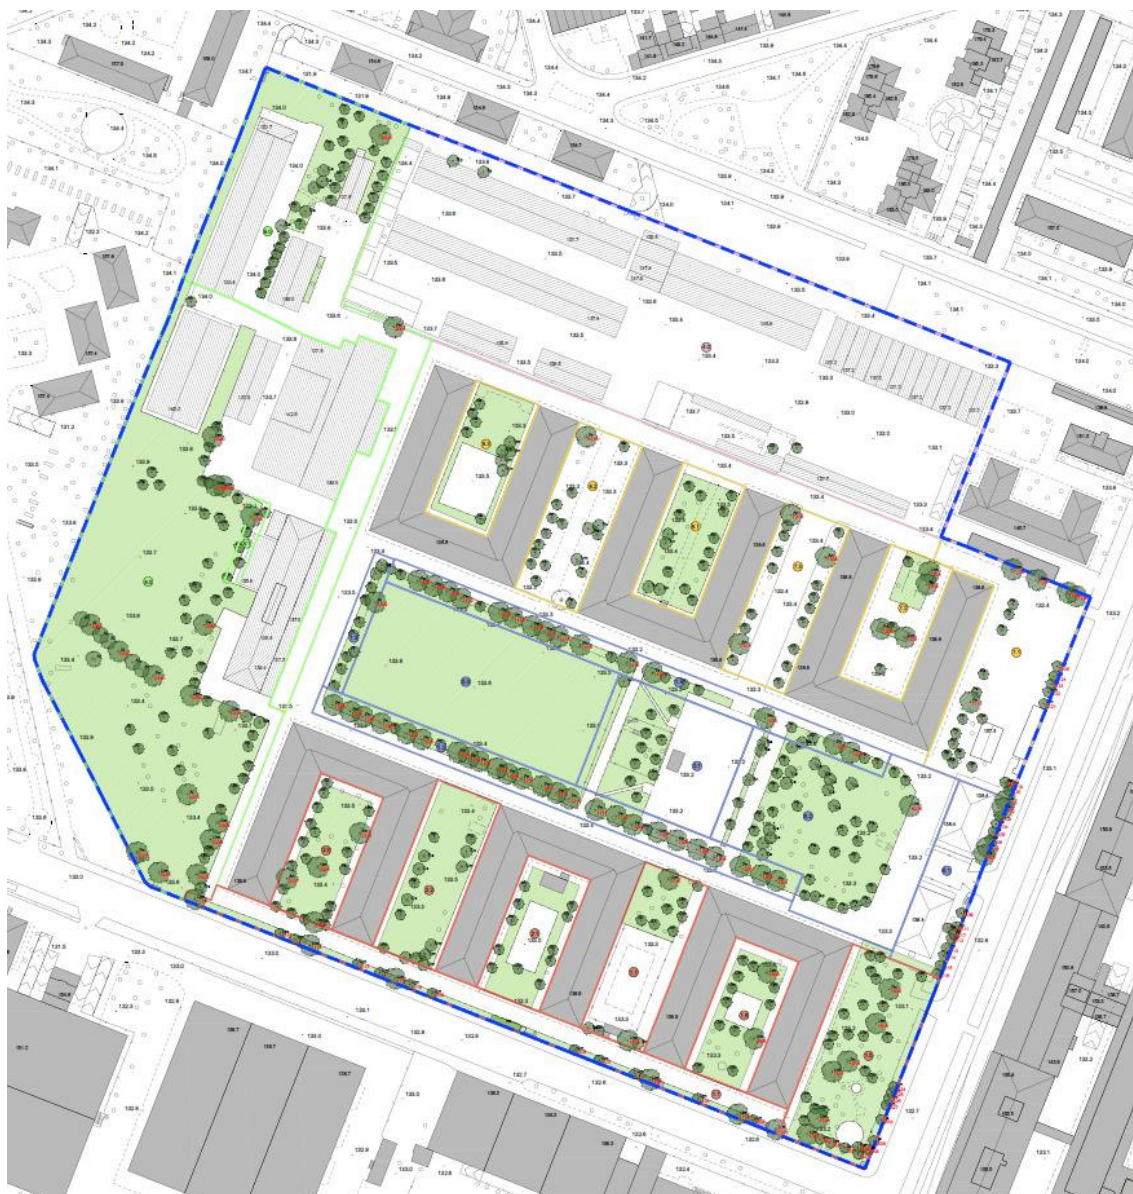
Tavola: Aree di rilievo della caserma Mameli

- 1.4 – Filare Nord Area centrale
- 5.1 – Area Deposito munizioni
- 6.1 – Aiuole ingresso
- 6.2 – Giardino alzabandiera
- Area Ovest
 - 7.1 – Area pavimentata
 - 7.2 - Corte Edificio 4 – La corte delle robinie
 - 7.3 - Giardino tra Edificio 4 e 5 – Il corridoio dei negundi
 - 8.1 - Corte Edificio 5 – La corte dei giovani negundi
 - 8.2 - Giardino tra Edificio 5 e 6 – Il passaggio carrabile
 - 8.3 - Corte Edificio 6 – Le giovani fustae
- Area Deposito Carri
 - 4 - Piazzale
- Area Ovest
 - 3.0 - Area Ovest-Sud
 - 3.1 - Il cortile
 - 9.0 - Area Ovest-Nord

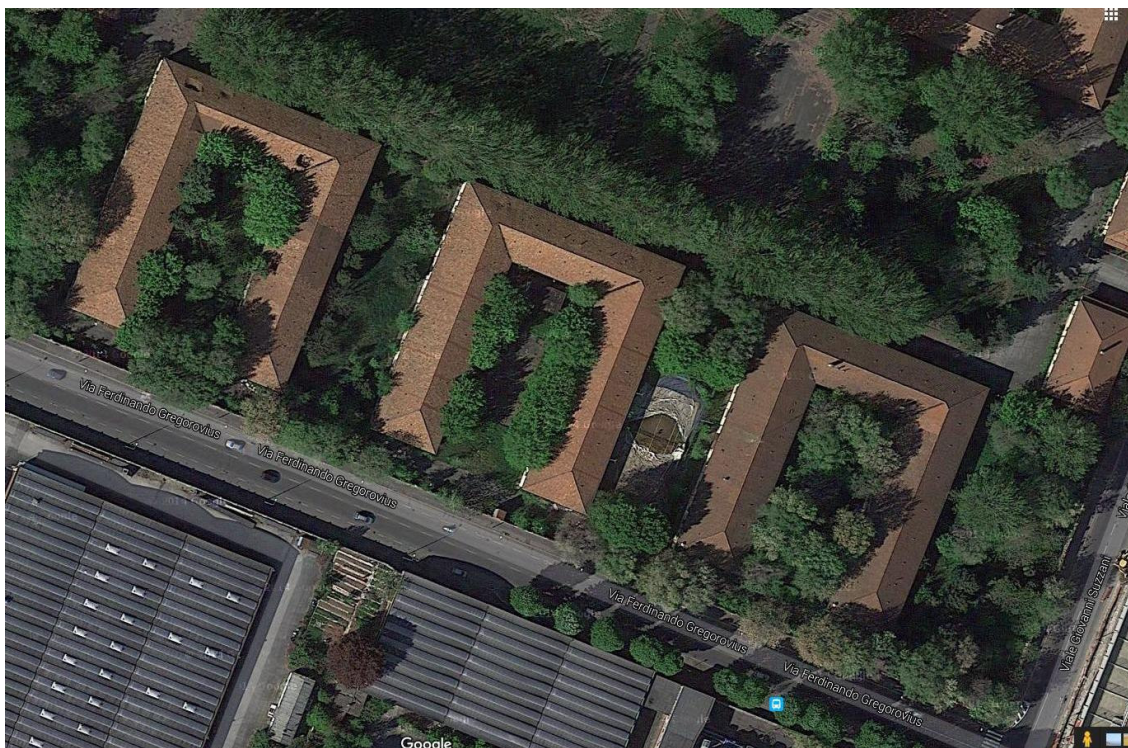
Foto: Area Sud

Questa area comprende i tre edifici a forma di ferro di cavallo che si trovano sul lato est della caserma.

Le aree verdi sono rappresentate dagli spazi aperti tra gli edifici e dalle corti di ciascun edificio.

Il sesto d'impianto originario era probabilmente di 6 m; numerose sono ora le fallanze. Negli spazi lasciati dalle grandi piante si sono sviluppati gruppi di novellame di ailanto e di olmo, di origine spontanea.

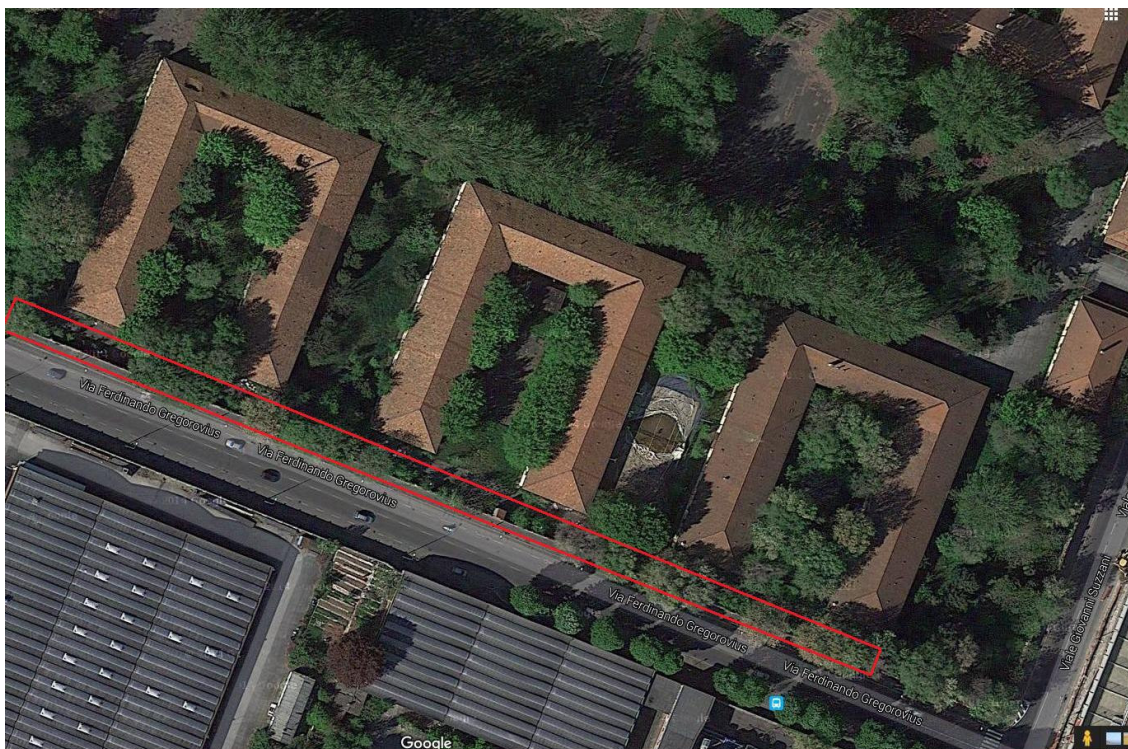
1.1 - Filare Confine Sud

Lungo il muro di cinta su via Fernando Gregorius si trova una lunga e stretta aiuola che ospita un filare di olmo, irregolare per distanze d'impianto e disetaneo.

Ai fini dell'indagine tutte le piante vengono ascritte alla specie *Ulmus minor*.

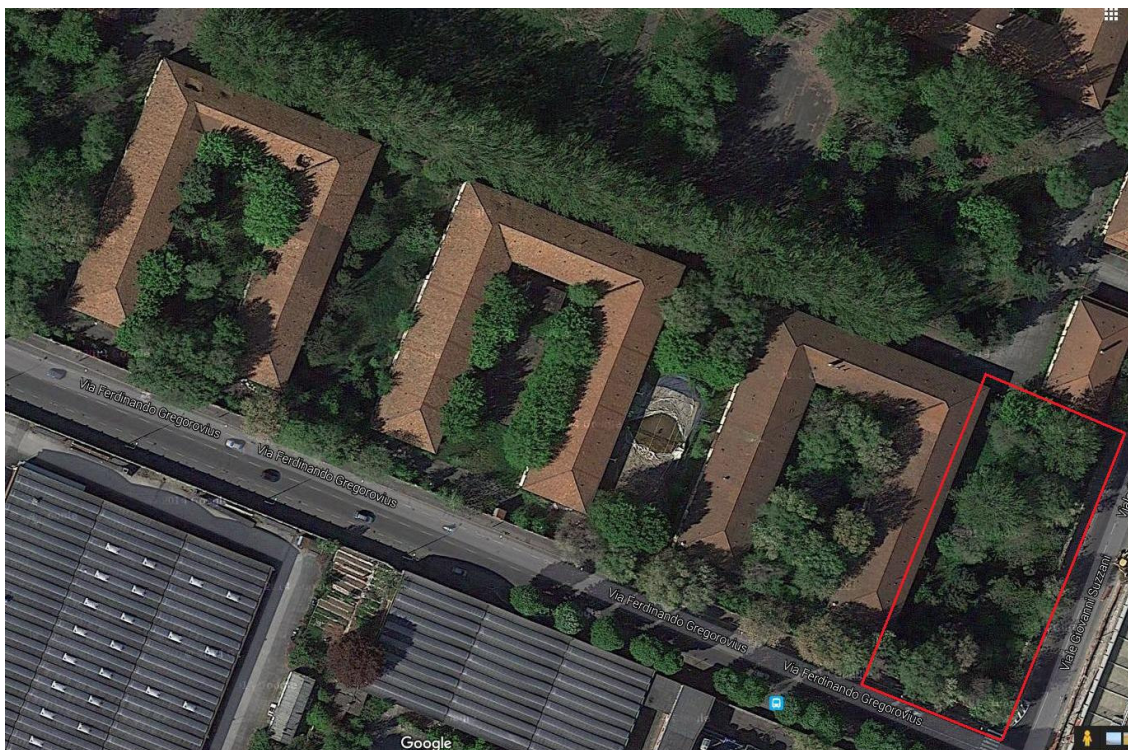
1.5 - Giardino del comandante

Area rettangolare che confina a Est e a Sud con una stretta area pavimentata lungo il muro perimetrale lungo Viale Suzzani e via Fernando Gregorius, a Ovest con l'Edificio 1 e a Nord con il piazzale d'ingresso.

Parallelo al muro perimetrale, a circa 2 m dallo stesso, si trova un basso muro in cemento. Altri manufatti all'interno dell'area sono un piccolo anfiteatro in pietra, una fontana ed un piccolo piazzale lastricato.

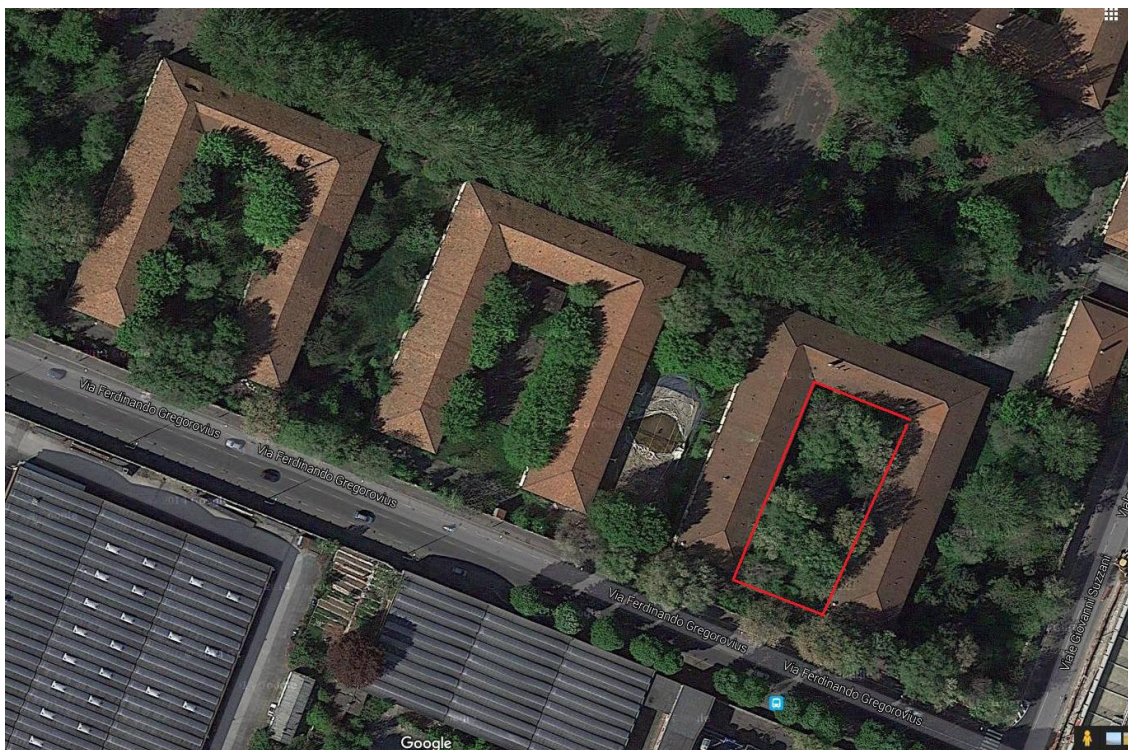
1.6 - Corte Edificio 1 – La corte degli olmi

Area rettangolare racchiusa all'interno della corte dell'edificio 1.

L'area di radicazione è in piena terra con presenza nel terreno delle fondazioni di manufatti vari, dei sottoservizi e dell'edificio lungo il perimetro dell'area.

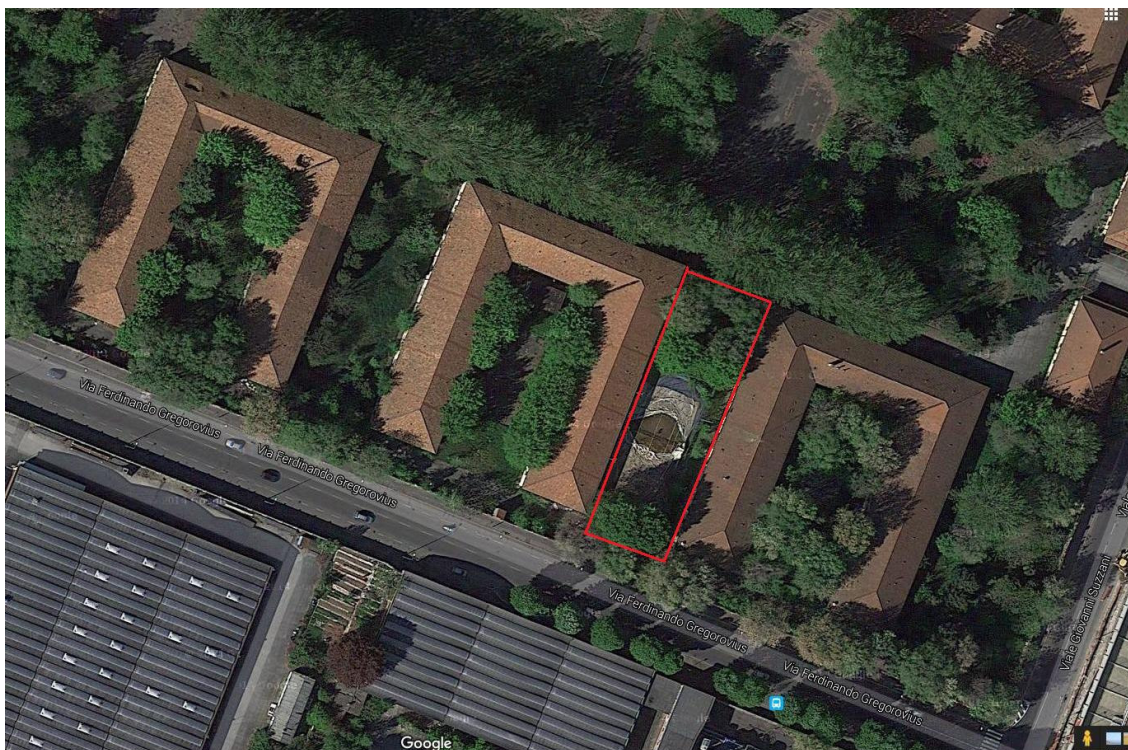
1.7 - Giardino tra Edificio 1 e 2 - Il campo di tennis

Area rettangolare che confina con i muri dell'edificio 1 a Est e dell'edificio 2 a Ovest, caratterizzata dalla presenza di un campo di tennis.

L'area di radicazione è in piena terra con presenza nel terreno delle fondazioni di manufatti vari, dei sottoservizi e degli edifici sul confine Est e Ovest dell'area.

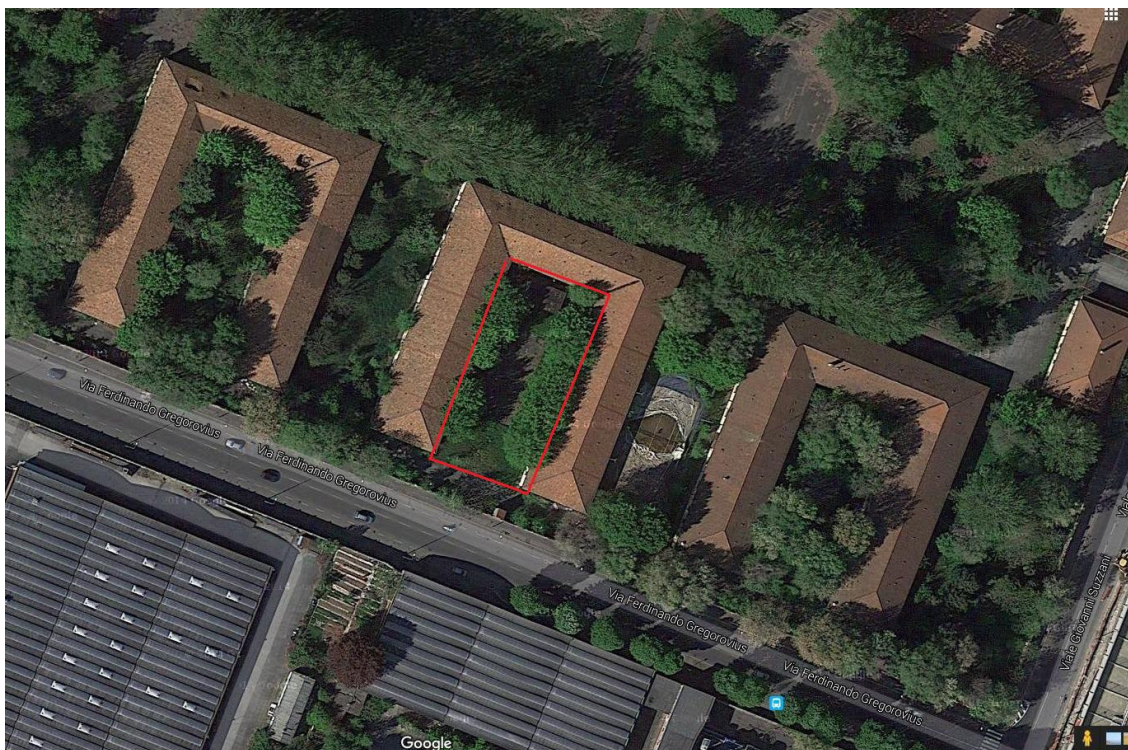
2.1 - Corte Edificio 2 – La corte degli aceri

Area rettangolare che confina con i muri dell'edificio 2.

L'area di radicazione è in piena terra con presenza nel terreno delle fondazioni di manufatti vari, dei sottoservizi e dell'edificio lungo il perimetro dell'area.

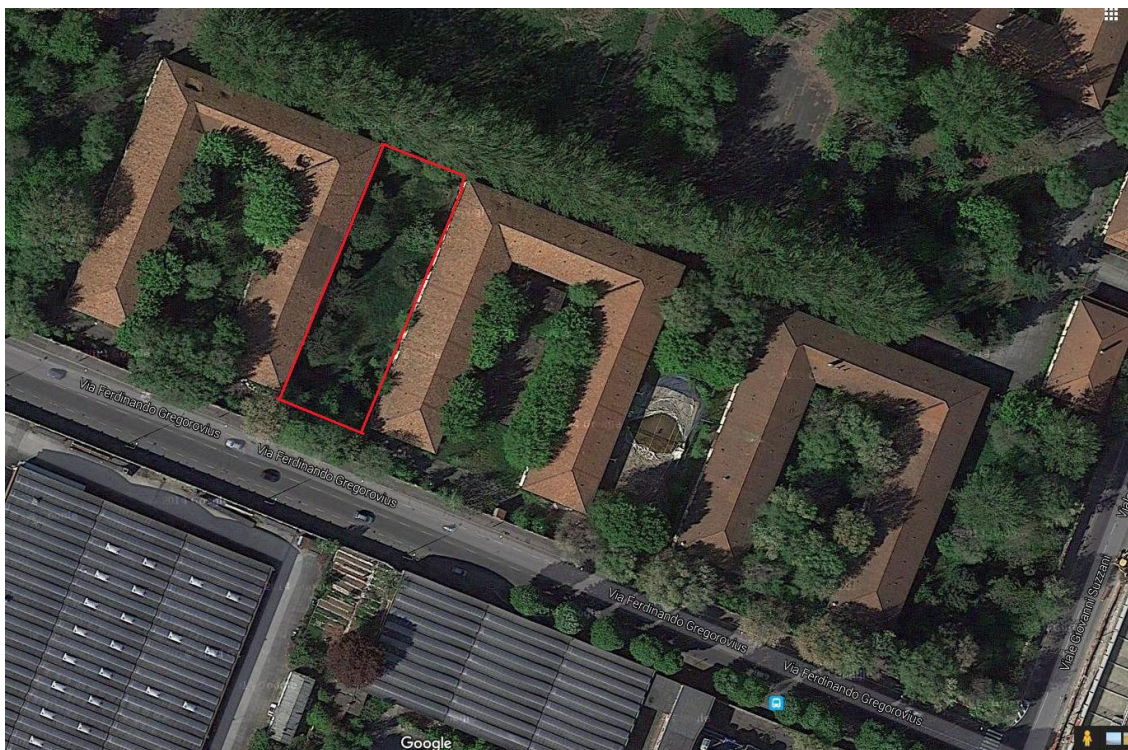
2.2 - Giardino tra Edificio 2 e 3 – Il giardino delle conifere

Area rettangolare che confina con i muri dell'edificio 2 a Est e dell'edificio 3 a Ovest.

L'area di radicazione è in piena terra con presenza nel terreno delle fondazioni di manufatti vari, dei sottoservizi e degli edifici sul confine Est e Ovest dell'area.

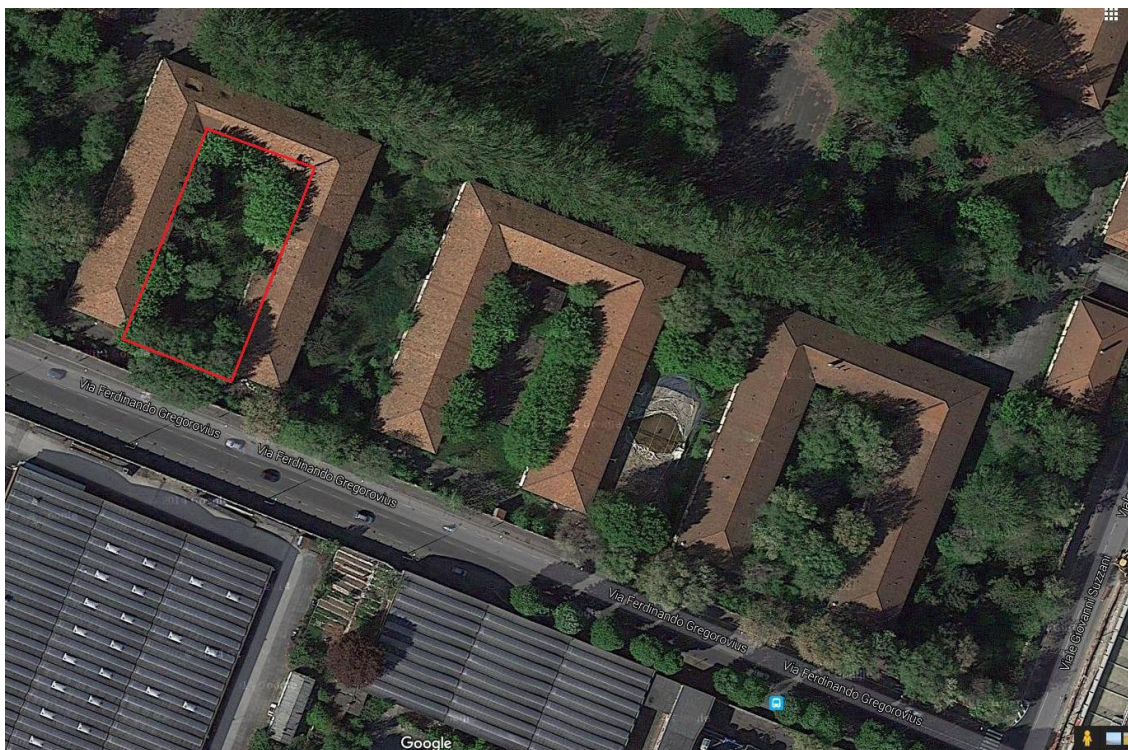
2.3 - Corte Edificio 3

Area rettangolare che confina con i muri dell'edificio 3.

L'area di radicazione è in piena terra con presenza nel terreno delle fondazioni di manufatti vari, dei sottoservizi e dell'edificio lungo il perimetro dell'area.

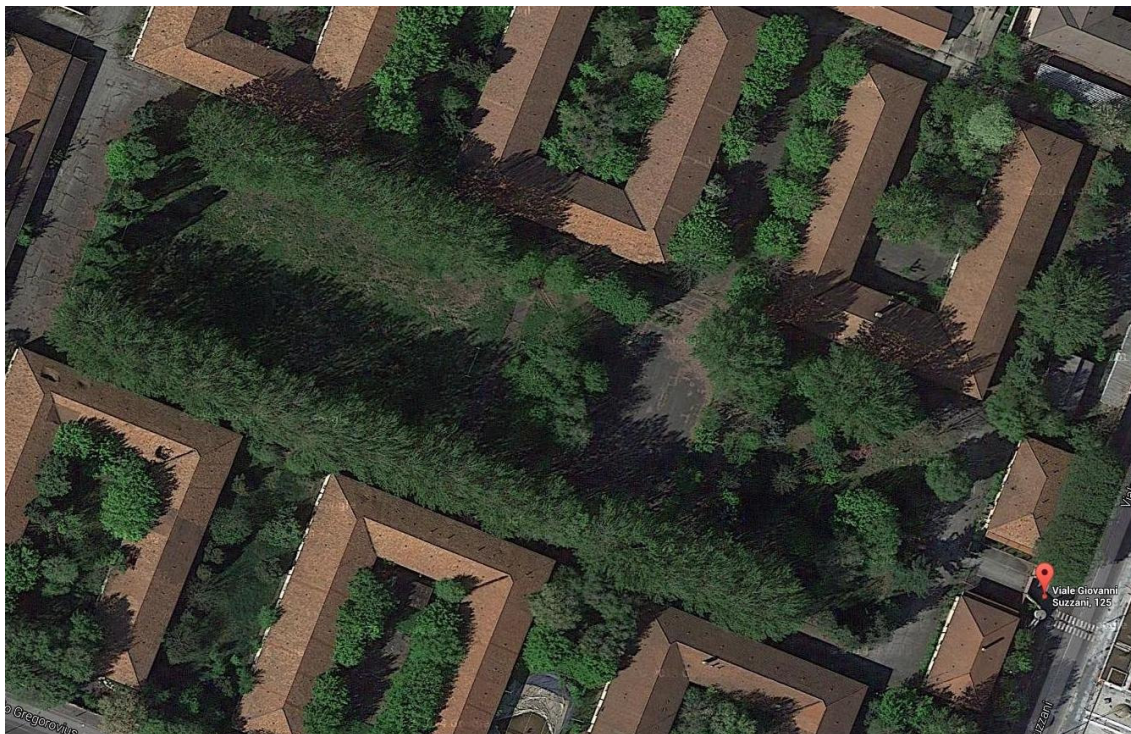
Foto: Area Centrale

Lungo il lato Ovest della grande area centrale si trova quello che resta di un filare doppio di pioppo cipressino. Numerose le fallanze. Nell'angolo Nord dell'area sono state piantate alcune conifere.

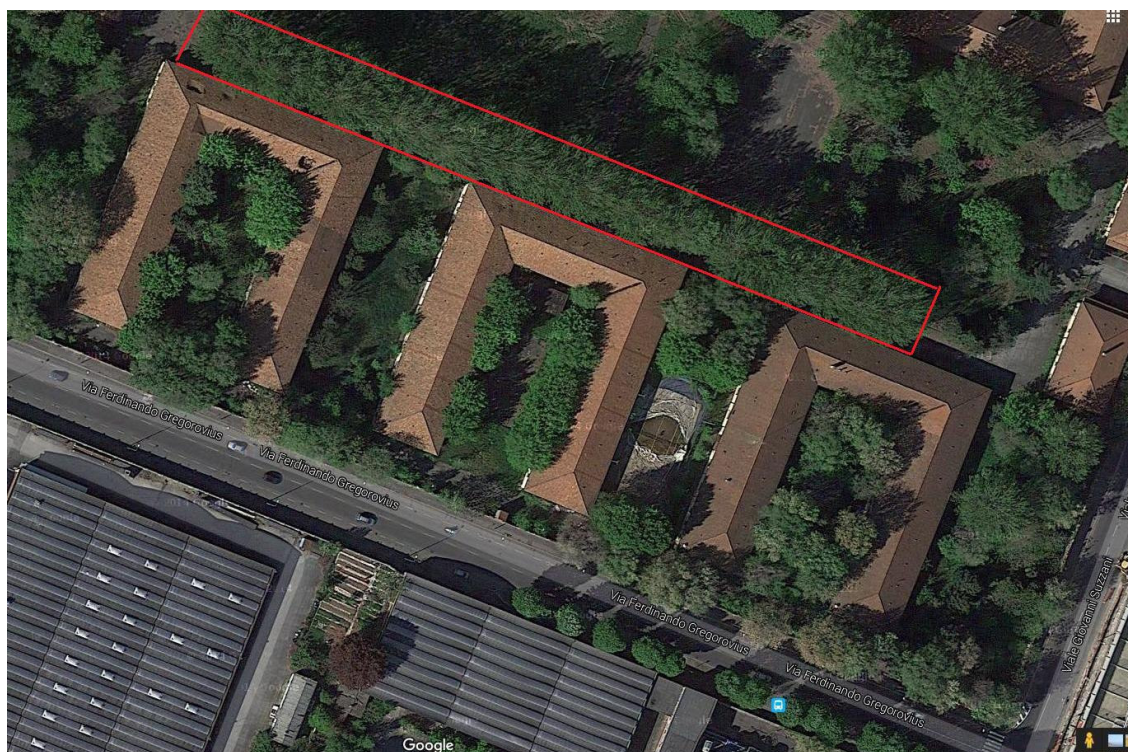
1.2 - Filare Sud Area centrale

Lungo il lato Sud della grande area centrale si trova un lungo filare di grandi esemplari di pioppo nero, irregolare per distanze d'impianto e con qualche pianta di altre specie.

L'area di radicazione è in piena terra, con prato a Nord e viale asfaltato a Sud.

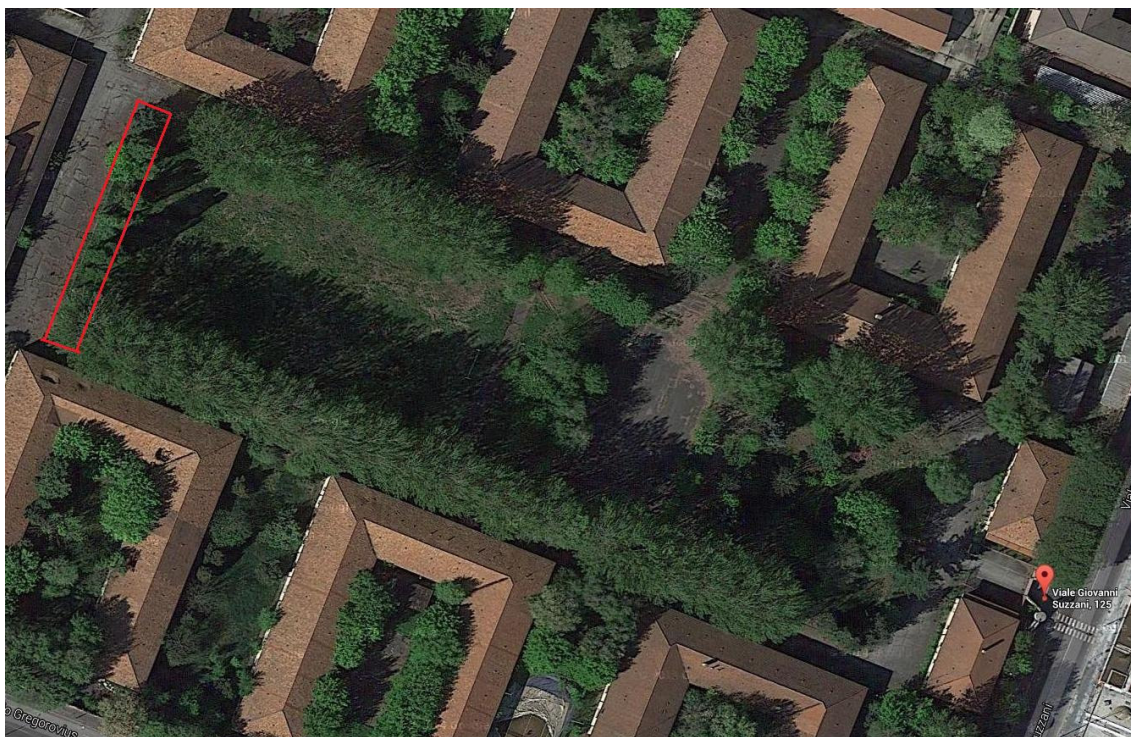
1.2 - Filare Ovest Area centrale

L'area di radicazione è in piena terra, con prato destinato a campo di calcio a Est; a Ovest viale asfaltato.

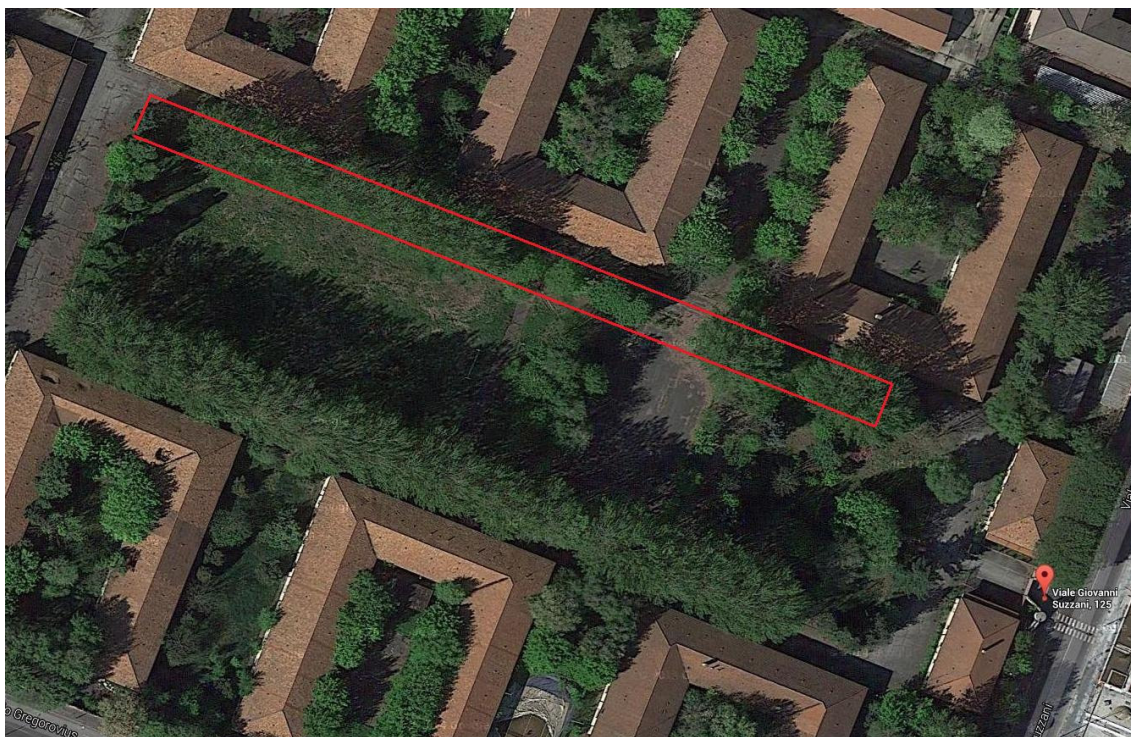
1.3 - Filare Nord Area centrale

Lungo il lato Nord della grande area centrale si trova un lungo filare di pioppo nero e tiglio, irregolare per distanze d'impianto e con presenza di qualche pianta di altre specie.

L'area di radicazione è in piena terra, con prato a Sud e viale asfaltato a Nord.

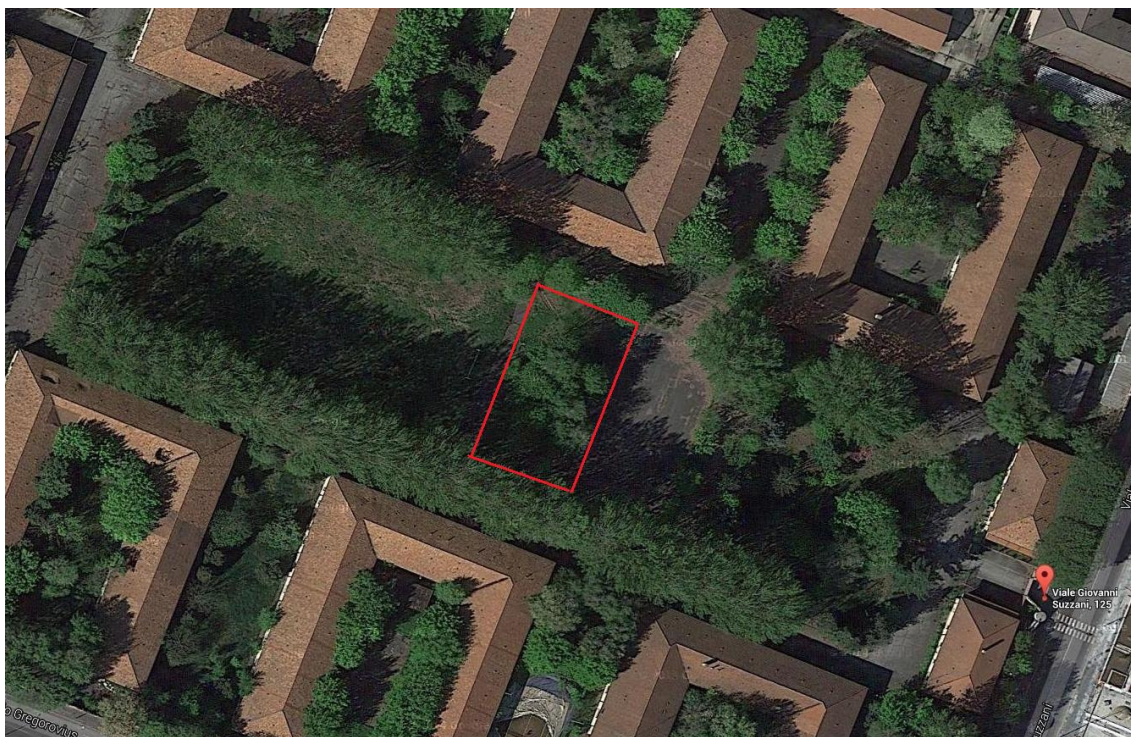
5.1 - Area Deposito munizioni

Area rettangolare che confina con i grandi filari a Nord e a Sud e con due strade asfaltate a Est e a Ovest, caratterizzata da un manufatto interrato al centro.

Quest'area è composta di 3 unità di superficie.

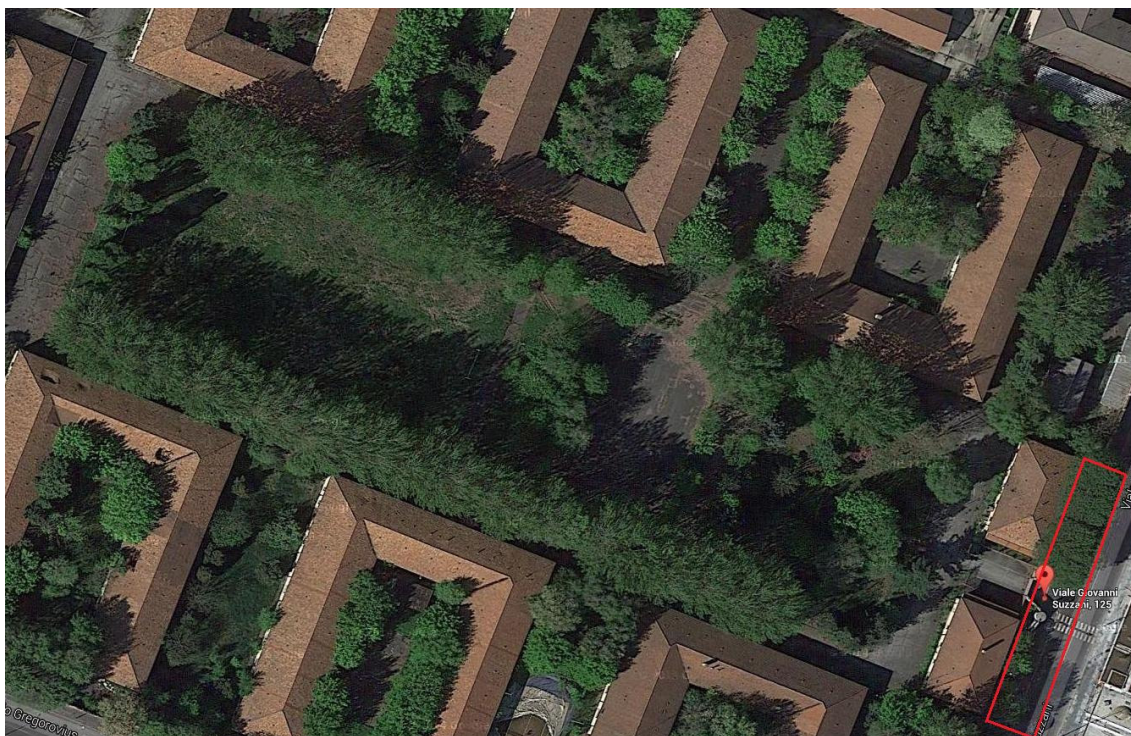
6.1 - Aiuole ingresso

Ai due lati dell'ingresso della caserma, lungo il muro di cinta su viale Suzzani, si trovano due aree verdi; quella a Nord ospita un corto filare di grandi esemplari di bagolaro, quella a Sud invece ospita alcune piante di diverse specie arboree e arbustive, alcune delle quali di origine spontanea.

L'area di radicazione dell'aiuola Nord è piena terra, con la presenza delle fondazioni del muro di recinzione di altezza di 3 m sul lato a Sud. Il sesto d'impianto del filare di bagolaro è di circa 2,5 m e le piante sono piantate a circa 1,5 m dal muro di cinta.

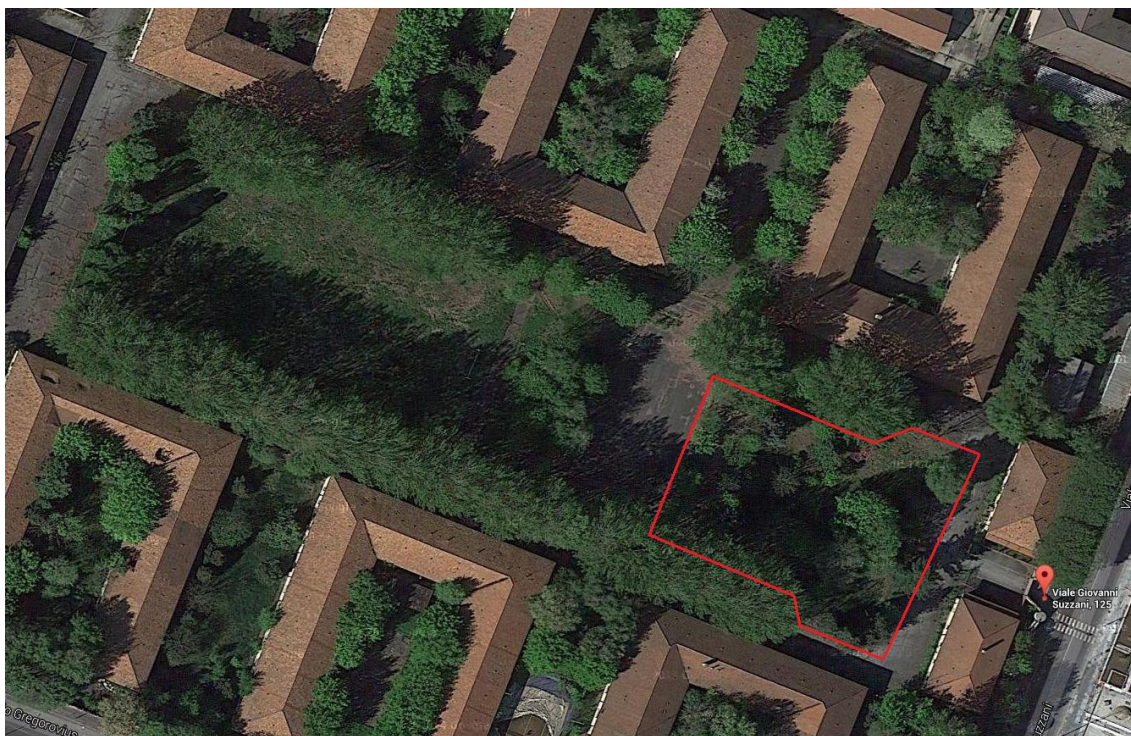
6.2 - Giardino alzabandiera

Area che confina con i grandi filari a Nord e a Sud e con due strade asfaltate a Est e a Ovest.

L'area di radicazione è in piena terra.

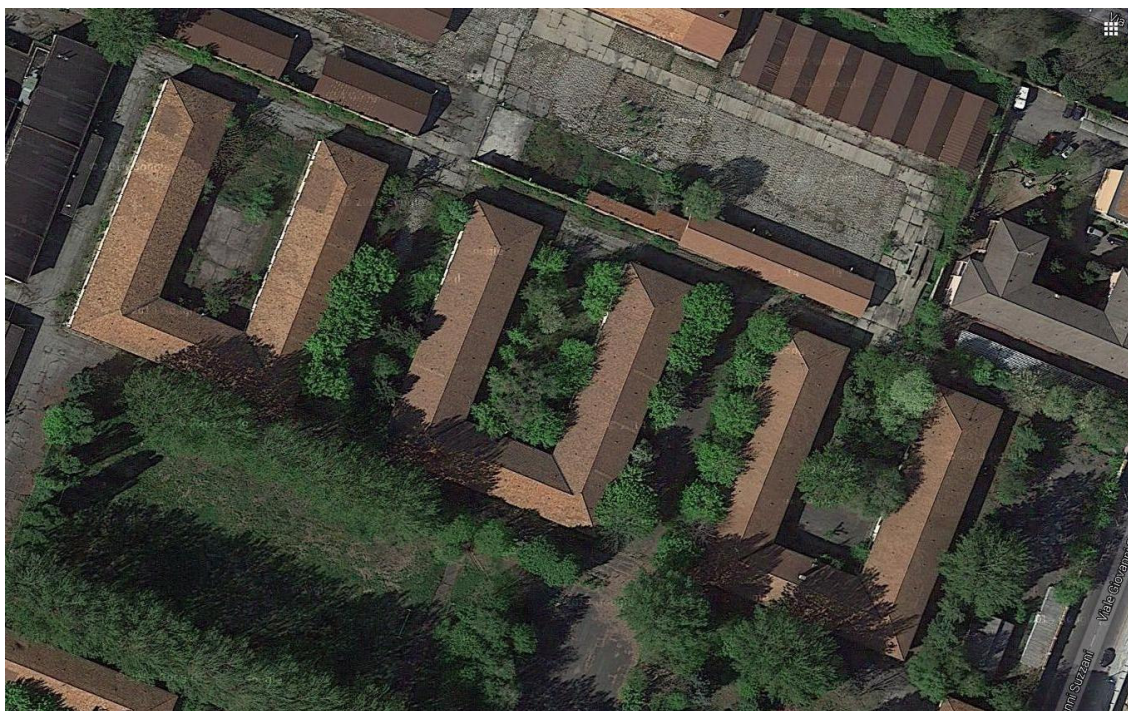
- 7.1 – Area pavimentata
- 7.2 - Corte Edificio 4 – La corte delle robinie
- 7.3 - Giardino tra Edificio 4 e 5 – Il corridoio dei negundi
- 8.1 - Corte Edificio 5 – La corte dei giovani negundi
- 8.2 - Giardino tra Edificio 5 e 6 – Il passaggio carrabile
- 8.3 - Corte Edificio 6 – Le giovani fustaie

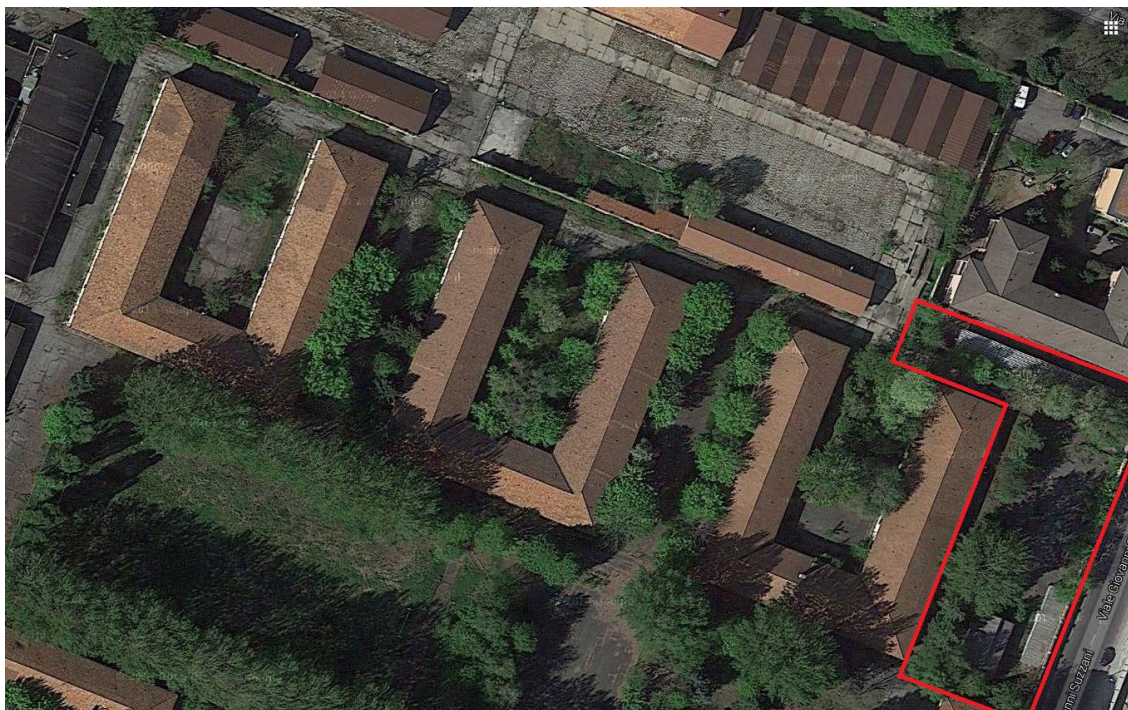
7.1 - Area pavimentata

Area articolata, caratterizzata da ampia area pavimentata alternata ad aiuole e edifici. Confina a ovest con i muri dell'edificio 4 e con il muro perimetrale a Est e a Nord, con l'area di ingresso alla caserma a Sud.

All'interno si trovano due bassi edifici e manufatti vari.

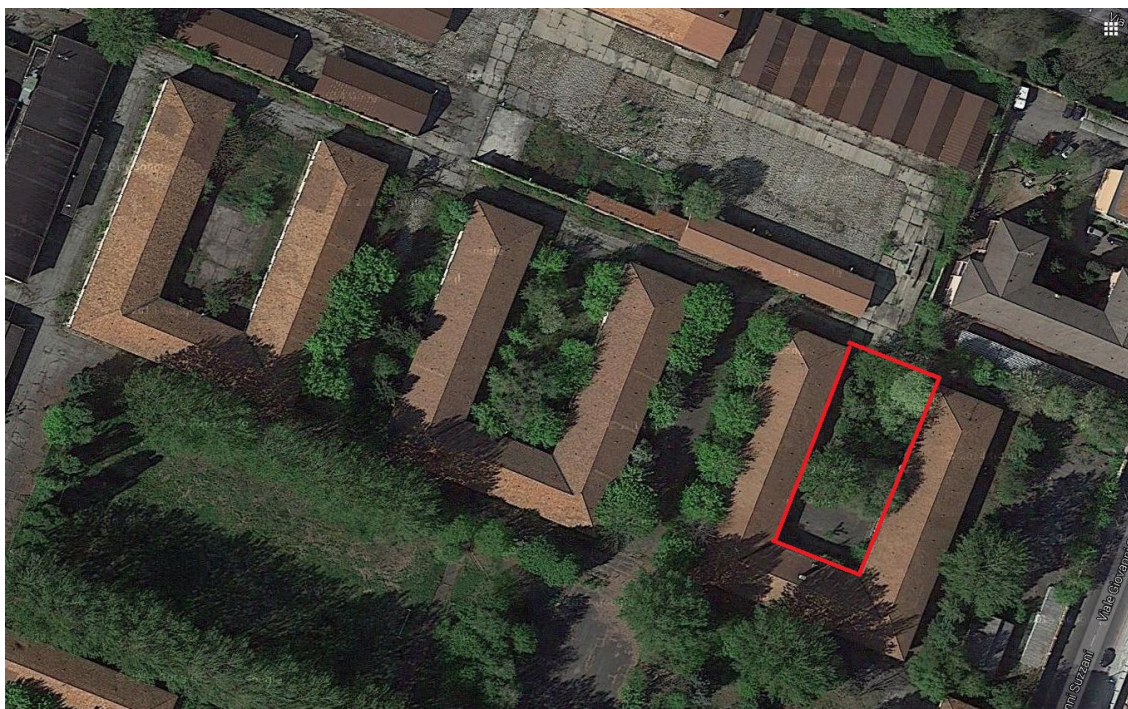
7.2 - Corte Edificio 4 – La corte delle robinie

Area rettangolare che confina con i muri dell'edificio 4, caratterizzata da un'area pavimentata nella porzione Sud.

L'area di radicazione è in piena terra con presenza nel terreno delle fondazioni di manufatti vari, dei sottoservizi e dell'edificio lungo il perimetro dell'area.

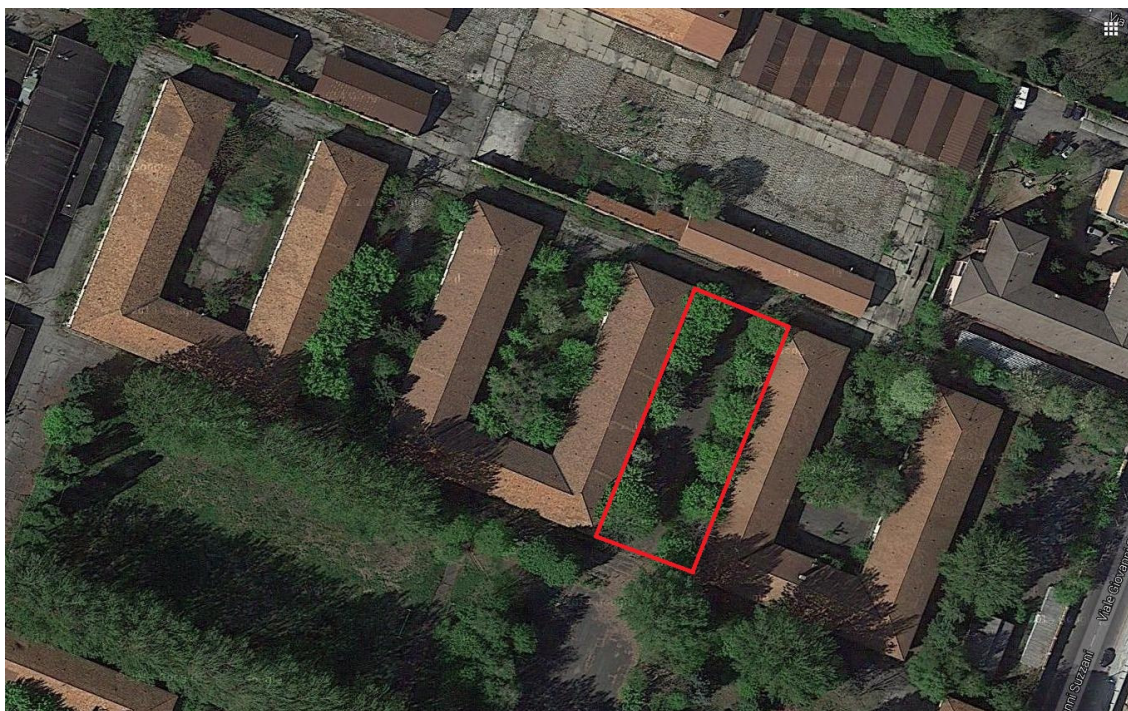
7.3 - Giardino tra Edificio 4 e 5 – Il corridoio dei negundi

Area rettangolare che confina con i muri dell'edificio 4 a Est e dell'edificio 5 a Ovest.

L'area di radicazione è in piena terra con presenza nel terreno delle fondazioni di manufatti vari, dei sottoservizi e degli edifici sul confine Est e Ovest dell'area.

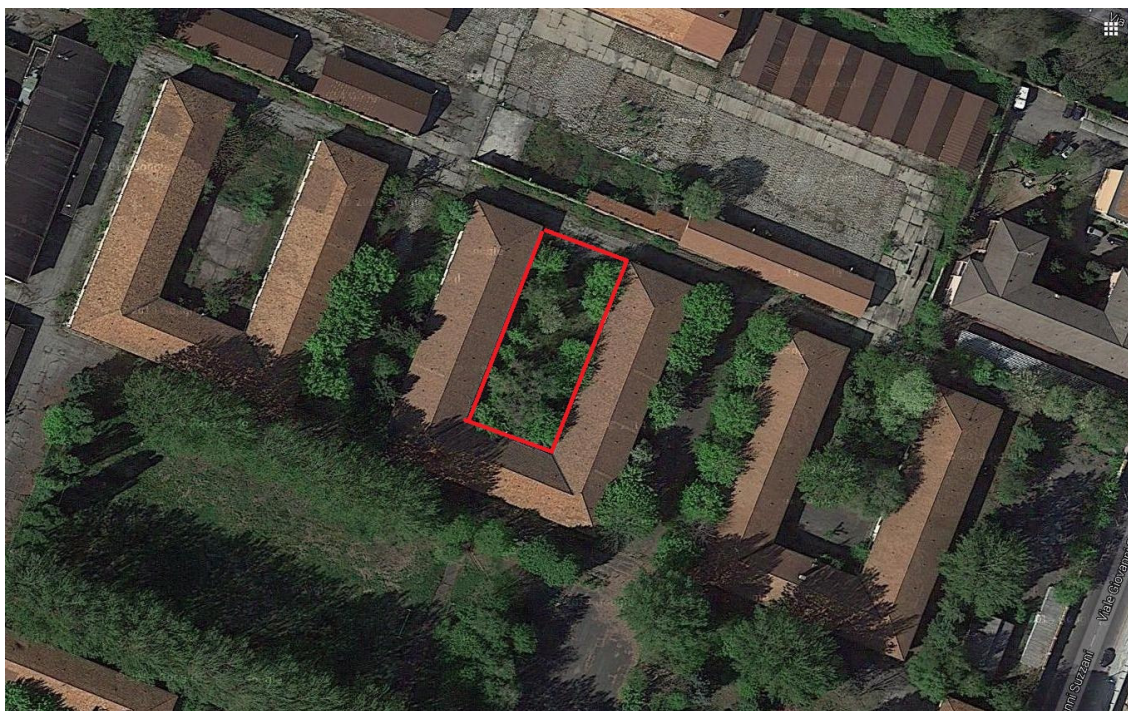
8.1 - Corte Edificio 5 – La corte dei giovani negundi

Area rettangolare che confina con i muri dell'edificio 5.

L'area di radicazione è in piena terra con presenza nel terreno delle fondazioni di manufatti vari, dei sottoservizi e dell'edificio lungo il perimetro dell'area.

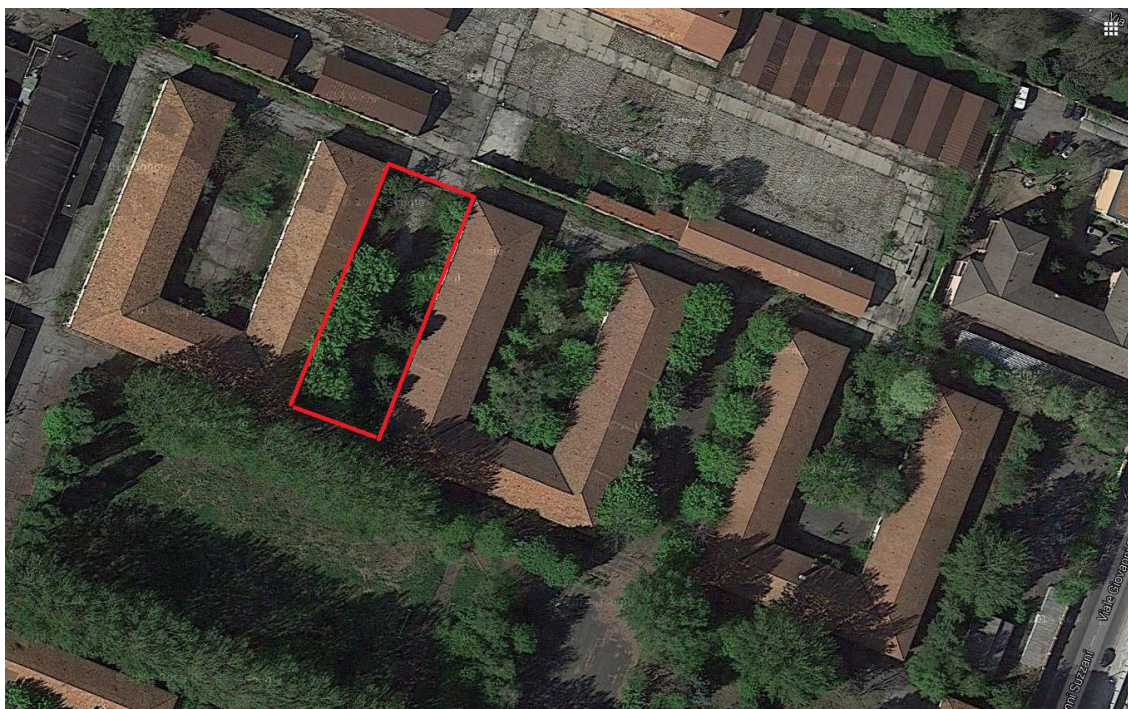
8.2 - Giardino tra Edificio 5 e 6 – Il passaggio carrabile

Area rettangolare che confina con i muri dell'edificio 5 a Est e dell'edificio 6 a Ovest, caratterizzata da una pavimentazione centrale.

L'area di radicazione è in piena terra con presenza nel terreno delle fondazioni di manufatti vari, dei sottoservizi e degli edifici sul confine Est e Ovest dell'area.

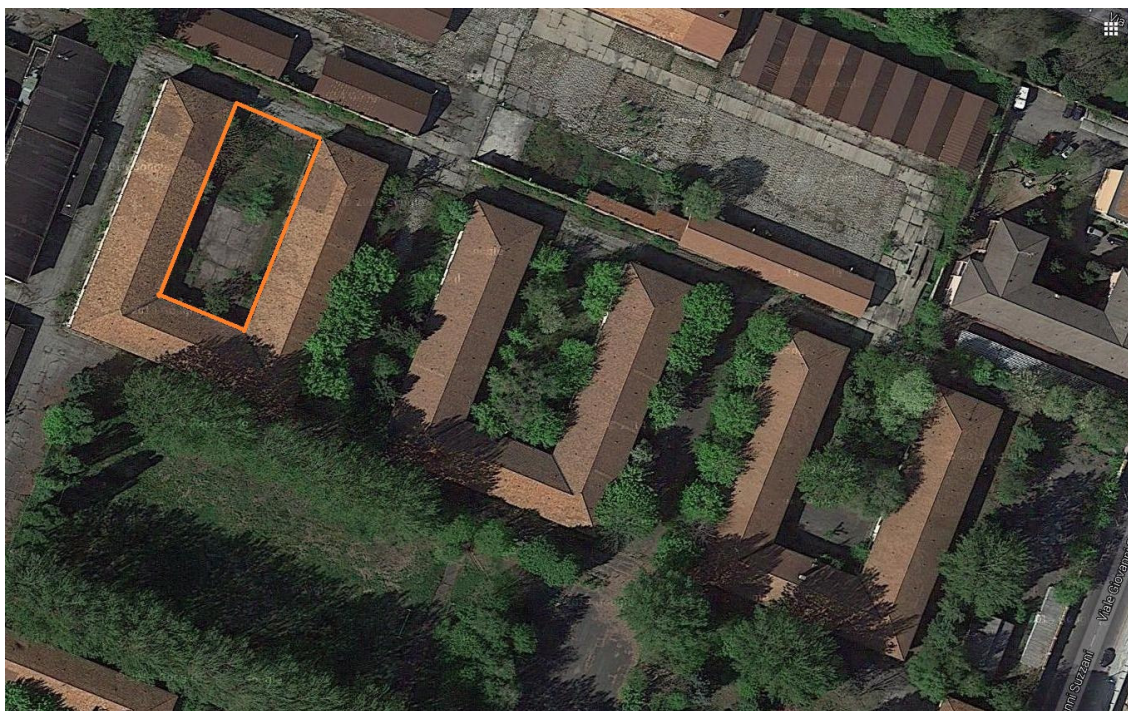
8.3 - Corte Edificio 6 – Le giovani fustaie

Area rettangolare che confina con i muri dell'edificio 6, caratterizzata da ampia pavimentazione.

L'area di radicazione è in piena terra con presenza nel terreno delle fondazioni di manufatti vari, dei sottoservizi e dell'edificio lungo il perimetro dell'area.

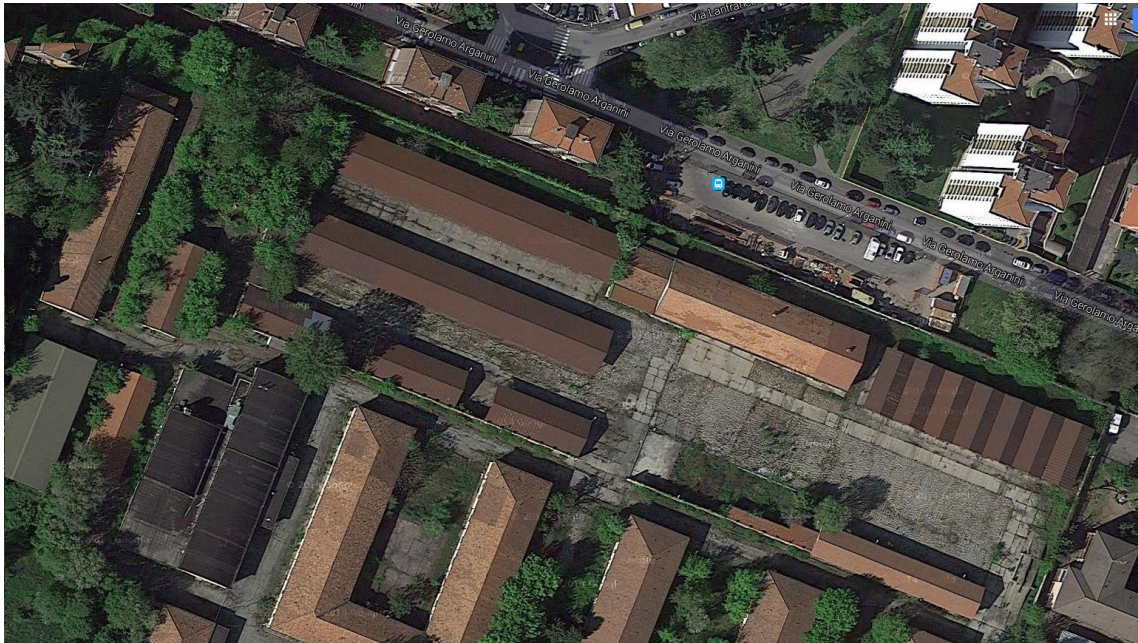
AREA DEPOSITO CARRI

Grande area rettangolare, pavimentata, con tettoie, edifici e manufatti vari. Il verde è per lo più perimetrale e spontaneo.

Una sola aiuola a Sud.
