Piano Attuativo PA6

Intervento di trasformazione dell'ex Caserma Mameli

Verifica della Progettazione Preliminare

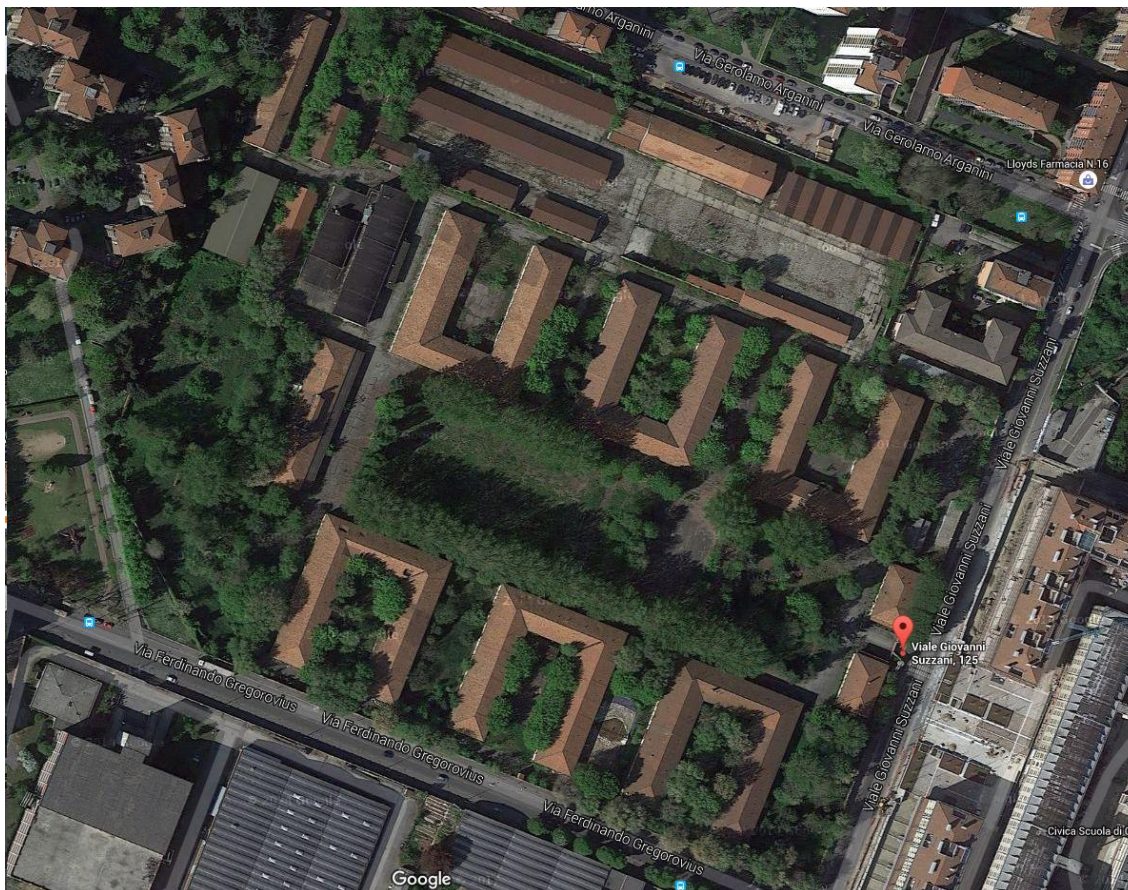
Foto – Area Ovest

Grande area, articolata, che abbraccia il confine Ovest della caserma;
comprende un grande prato con alberi a Sud e edifici vari e tettoie con aiuole a Nord.

Molte piante presentano importanti difetti strutturali dovuti a vari fattori: aree di radicazione con presenza di manufatti di vario tipo nel terreno e soprassuolo, distanze di impianto insufficienti causa l'origine spontanea di molte piante, danni da accadimenti meteorici e infine mancanza, limitati o non appropriati interventi manutentivi.

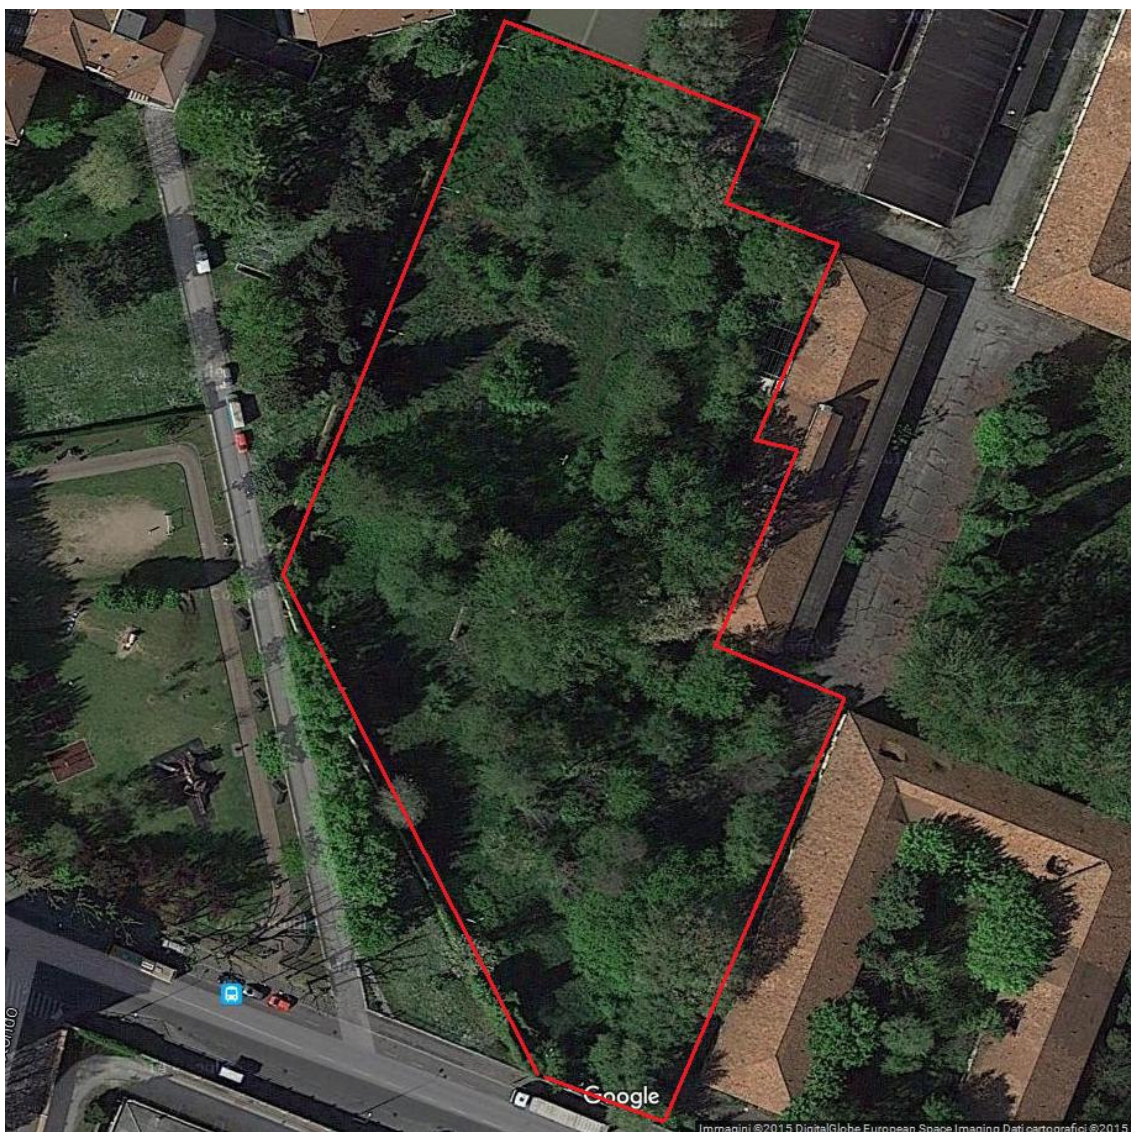
3.0 - Area Ovest-Sud

Vasta area lungo il confine Ovest della caserma, caratterizzata da un grande prato con alberi. Presenza di alcuni manufatti legati all'attività di esercitazioni al tiro.

La disposizione delle piante non è per larga parte della superficie riconducibile ad una progettazione degli spazi verdi, ma alla coltivazione di piante spontanee.

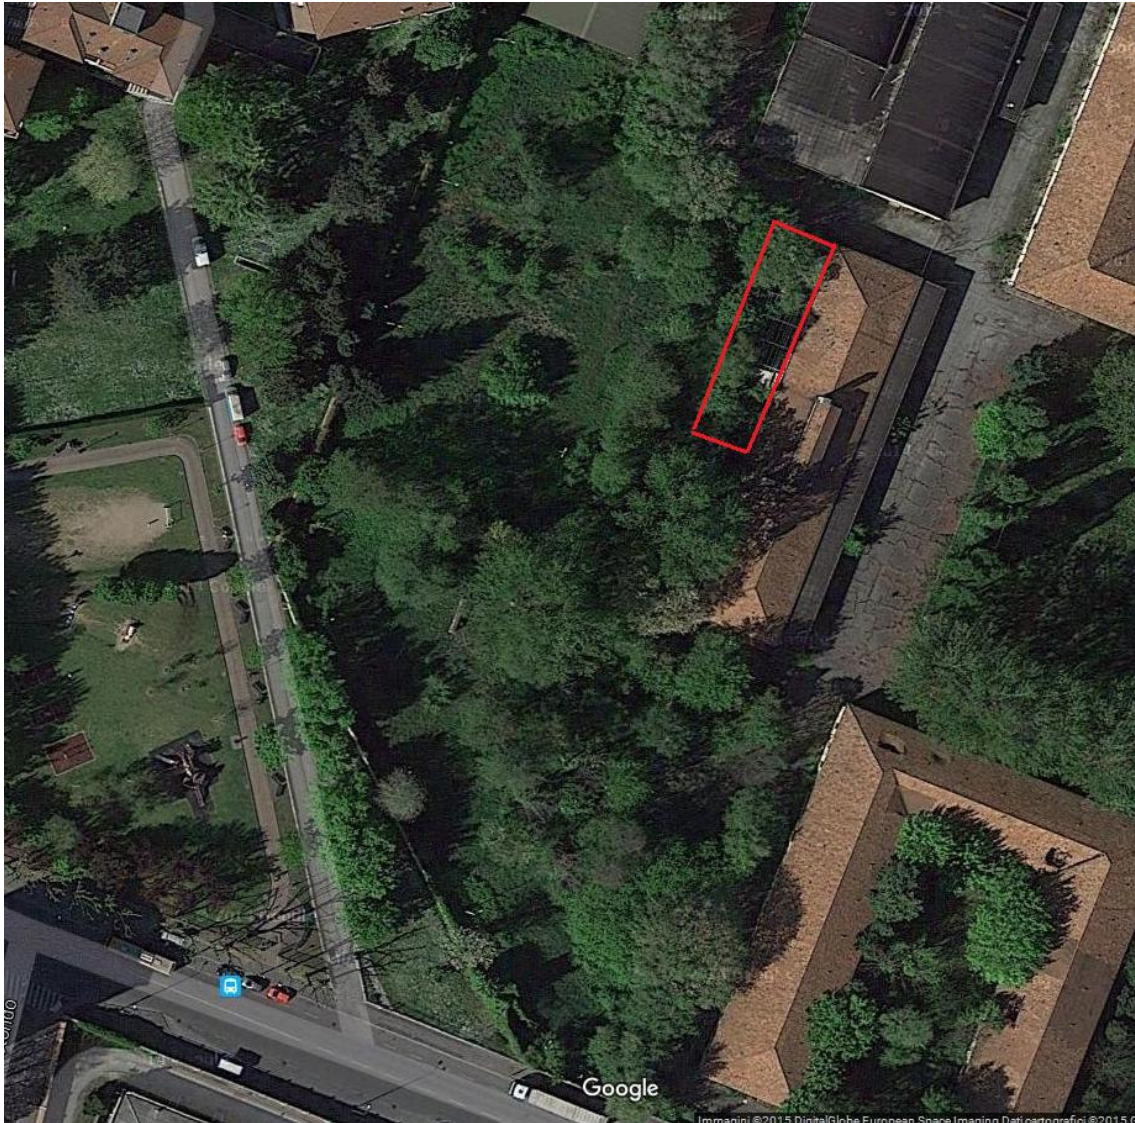
3.1 - Il cortile

Piccola area recintata annessa all'edificio, con superficie pavimentata e piante sul lato Ovest.

L'area di radicazione è in piena terra.

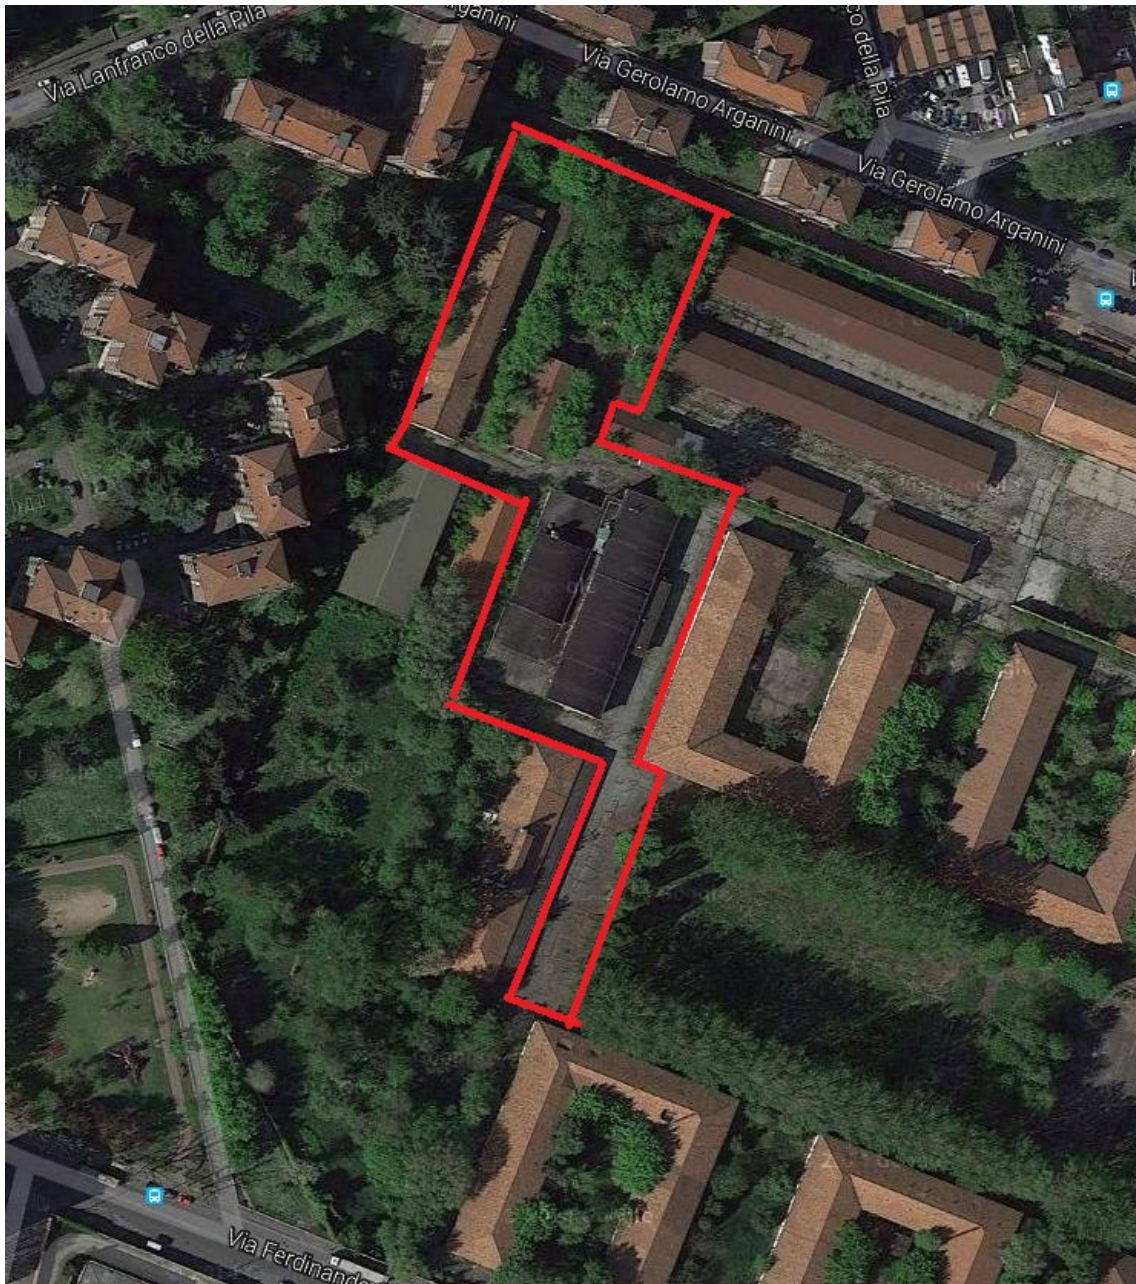
9.0 - Area Ovest-Nord

Area articolata, caratterizzata da ampia pavimentazione alternata ad aiuole ed edifici. Confina a Nord e Ovest con il muro perimetrale della caserma. All'interno si trovano diversi edifici e manufatti vari.
